## مقاله پژوهشی

ارتقای عملکرد لرزه‌ای ابنیه خشتی تاریخی (نمونه موردی: برج کبوتر استوانه‌ای  
امینی در روستای ولاشان ۱ اصفهان)پردیس قصری<sup>۱</sup>، علی زمانی‌فرد<sup>۲\*</sup>، وحید ذات‌اکرم<sup>۳</sup>

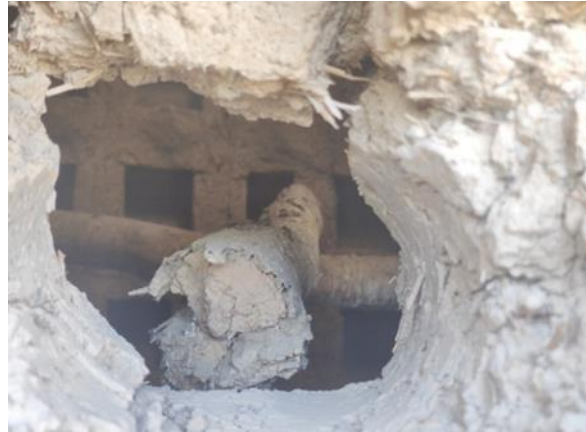
تصویر ۱۱: جدا شدن کلاف چوبی از محل اتصال خود به پوسته‌ی خارجی برج (مأخذ: نگارندگان)

باید متذکر گردید خشت کاملاً نیروی فشاری را تحمل می‌کند؛ اما زمانی که بر اثر نشست‌های پی نیروی برشی و ترک تولید می‌گردد قبل از ایجاد ترک اگر کلاف چوبی در دیوار وجود داشته باشد نیروی برشی به نیروی فشاری تبدیل می‌شود که در نتیجه قابل تقسیم به قسمت‌های دیگر دیوار است. خنثی کردن نیروهای کششی که برای خشت‌ها قابل تحمل نیست، این نقش به چوب واگذار شده است. اتصالات چوبی با ایجاد پشتیبانی اضافی در برابر نیروهای خمشی و کششی نقش مهمی در افزایش مقاومت لرزه‌ای ساختمان‌ها دارد. برای اطمینان از یکپارچگی سازه، ضروری است که تیرهای چوبی با استفاده از اتصال دهنده‌های مناسب به سازه متصل شوند.
