## عامل بیولوژیک (همیلیستوس) در فرسایش پذیری کاهگل ساختارهای محوطه تاریخی بلقیس اسفراین

محوطه تاریخی بلقیس

## The Impact of the Biological Agent (*Hemilepistus*) on the Erodibility of Mud Plaster in the Belqis Historical Site, Esfarayen

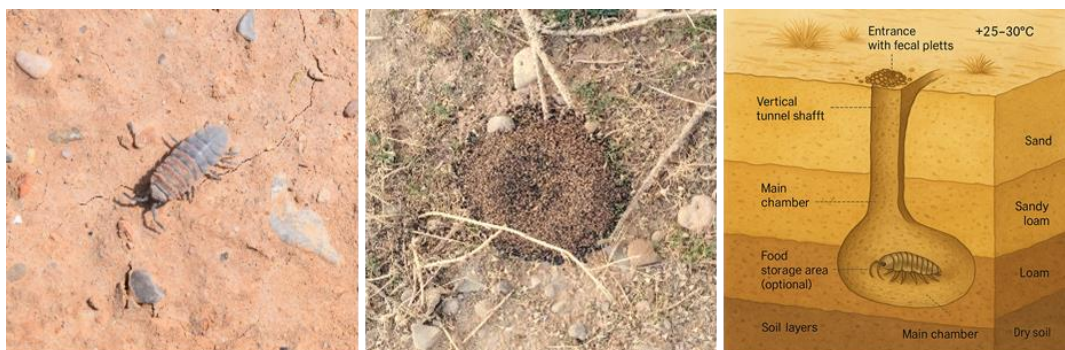
تصویر ۱: شماتیک و تصاویر لانه‌سازی گونه همیلیپیستوس افغانیسوس در محوطه بلقیس اسفراین (مأخذ: نگارنده)

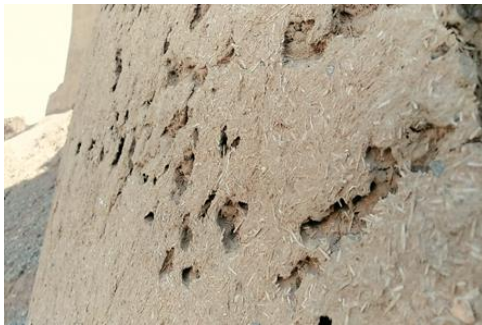
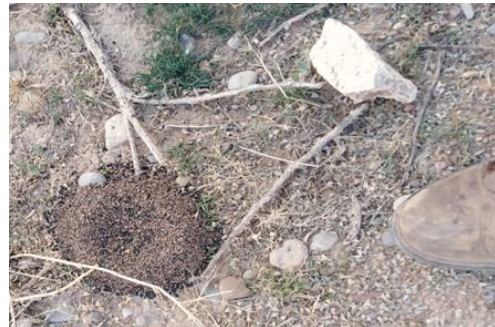
رژیم غذایی خرماکی بخش معدنی کاهگل نیست بلکه فضولات و کاه موجود در کاهگل است. برای یافتن منابع غذایی نیازمند ایجاد مسیرهای تونل مانند است. رفتار زیستی خرماکی و لانه‌سازی، سبب می‌شود بخشی از خاک منتقل شود. وقتی حفاری در سطح زمین انجام می‌گیرد، این نقل و انتقال مشخص است. جابجایی خاک با وزش باد و سایر علل طبیعی در بدنه ساختار تاریخی دیده نمی‌شود ولی جابجایی خاک طی فرایند لانه‌سازی حشره در وسعت زیادی انجام می‌شود و این به معنای ضعف ساختار کاهگل از بعد معدنی است که سبب می‌شود ساختار کاهگل آسیب فیزیکی ببیند (تصویر ۲).

تصویر ۲: (الف) انتقال خاک در محل ورودی لانه حشره روی زمین (ب) ورودی‌های متعدد در بدنه تاریخی بدون تجمع خاک (مأخذ: نگارنده)

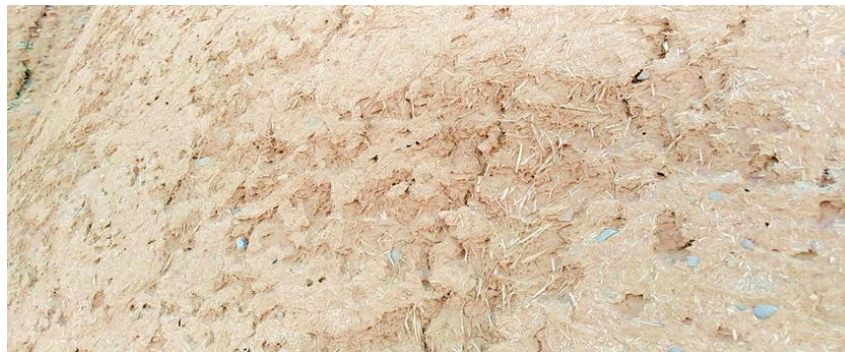
رفتار زیستی حشره در تداوم حفاری و تکرار تخریب آنها به‌مرور زمان و طی استفاده در موقعیت‌های مختلف ساختار کاهگل سبب می‌شود ضخامت کاهگل به‌صورت نامتوازن در بخش‌های نسبتاً سالم و آسیب‌دیده تغییر کند. (تصویر ۸).

تصویر ۸: فرسایش و تخریب نسبی در بخش‌های مختلف لایه کاهگل (مأخذ: نگارنده)
