## ARCHITECTURE IN HOT AND DRY CLIMATE

### فناوری ساخت و تحولات معماری دخمه زرتشتیان ترک آباد در اردکان یزد

ذات الله نیک زاد\*

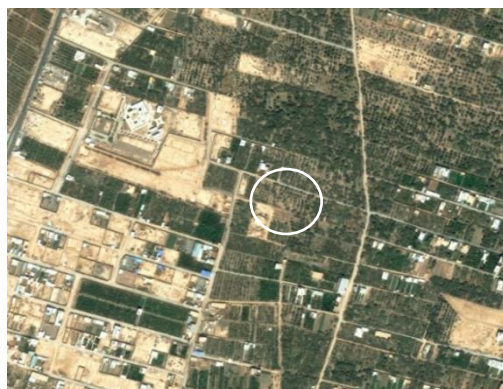
تصویر ۲: بنای دخمهٔ ترک‌آباد در میان کشتخوان‌های پسته و انار و ساخت و سازهای پیرامون. برای مقایسهٔ تغییرات محوطه در ۵۰ سال اخیر، با تصویر ۳ مقایسه شود (گوگل ارث، دسترسی ۱۳۹۸/۱۰/۴).

محل استقرار دخمهٔ ترک‌آباد، محوطه‌ای هموار حوالی جنوب شرق روستای ترک‌آباد و غرب روستای دیلم، از توابع غربی شهر اردکان است. فاصله‌اش تا روستای ترک‌آباد در خط مستقیم بیش از ۳۰۰۰ متر است (تصویر ۱). امروز پیرامون بنا را باغ‌های پسته و انار (تصویر ۲ و ۱۰)، که چند دههٔ اخیر سر برآورده اند، فرا گرفته است. عکس‌های هوایی سالیان گذشته نشان از محوطه‌ای بی بر و زمین‌هایی بایر دارد (تصویر ۳). سبب اصلی دور بودن دخمه از آبادی‌ها و قرار داشتن در جایی که حتی مزارع و کشتخوان‌ها نباشند، مراعات مسایل بهداشتی و پرهیز از ابتلای انسان‌ها به بیماری‌ها و دوری از بوی مسمئز کنندهٔ اجساد مردگان در حال تجزیه شدن در درون دخمه بوده است. همین اصل با در نظر گرفتن فاصلهٔ ۳۰۰۰ متری در مکان‌یابی دخمهٔ شریف‌آباد در حدود شرقی اردکان و دیگر دخمه‌های یزد نیز مراعات شده است. دخمهٔ ترک‌آباد و دخمه‌های شریف‌آباد، در محوطه‌ای هموار جانمایی شده اند. دلیل اصلی آن به‌گمان می‌تواند مربوط به وضعیت پستی و بلندی زمین (توپوگرافی) آن حدود باشد به‌طوری‌که تا فاصلهٔ چندکیلومتری از این آبادی‌ها بلندای شاخصی وجود ندارد.

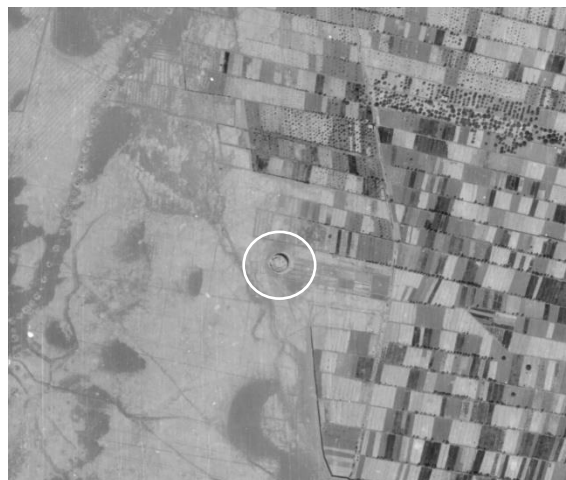
تصویر ۳: بنای دخمه ترک‌آباد در سوی شرق نزدیک به کشتخوان‌ها و از سوی غرب هم‌جوار با کویر و رشته‌های قنات، بر اساس عکس هوایی سال ۱۳۳۵ش (سازمان نقشه‌برداری کشور).

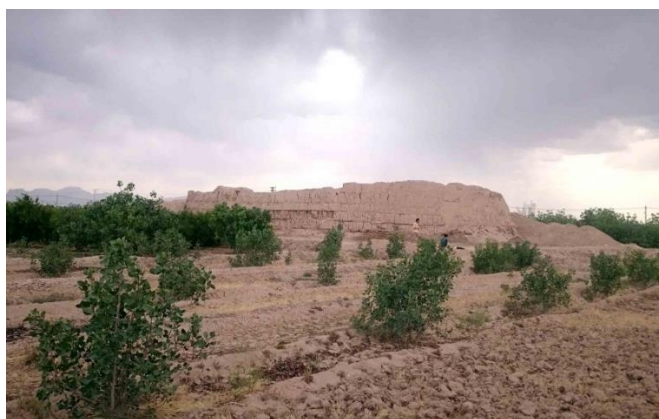
تصویر ۹: چشم‌انداز بیرونی دخمه. رو به شرق (مأخذ: نگارنده).

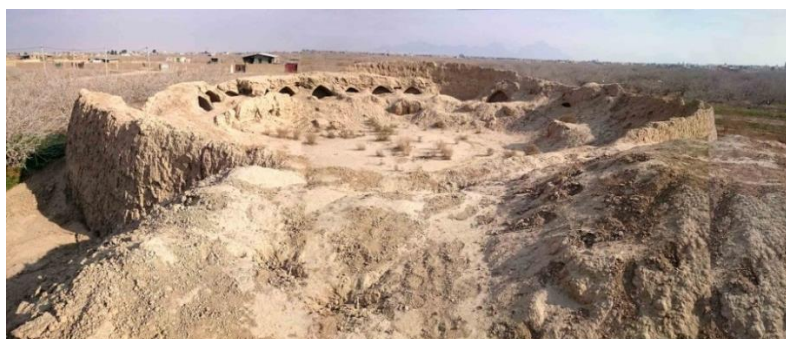
تصویر ۱۱: عکس گسترده از بنای گرد دخمه زرتشتیان. نگاه رو به شمال (مأخذ: نگارنده).

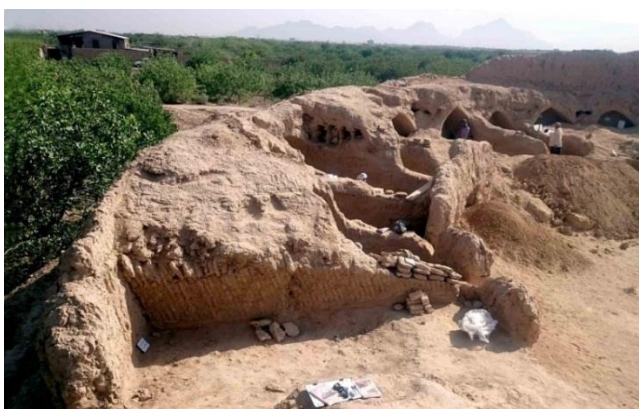
تصویر ۱۲: بقایای فضای آرامگاه‌های جهت شمالی که به ردیف در کنار هم قرار دارند (مأخذ: نگارنده).

دخمه تهرنگ گرد به قطر ۳۵/۴ متر دارد و از نظر حجمی استوانه‌ای با حصار بلند گلین است (تصویر ۷ و ۸). در داخل، فضاها گردگرد حصار، مانند عقربه‌های ساعت به ردیف در کنار هم قرار گرفته اند. این اتاق‌ها، که فضای سرپوشیده آرامگاهی است برای نگهداری استخوان مردگان استفاده می‌شد. عمق فضاها متوسط به حدود ۵ متر می‌رسد. یک حصار گرد کوتاه‌تر جلوی همه فضاها ساخته شده که دیوار حیاط است. حیاطی گرد به قطر ۲۰/۶ متر در میان قرار دارد (تصویر ۴ و ۵). مساحت کل بنای دخمه ۹۲۹ مترمربع است. مساحت بخش ساخته سرپوشیده ۳۳۳ مترمربع (۳۶ درصد) و مساحت حیاط ۵۹۶ مترمربع (۶۴ درصد) محاسبه می‌شود. با وجود ویرانی، طرح گرد و حجم استوانه بنا قابل تشخیص است (تصویر ۱۱)، اما فرسایش و ویرانی به حدی پیش رفته که طرح و نقشه داخلی به راحتی تشخیص داده نمی‌شود. بخش عمده داخل دخمه تل آواری بیش نیست و رد و داغی برخی طاق‌ها در پس آوار پیداست. فضاهای حدود غربی بنا به یاری کاوش باستان‌شناسی اکنون وضوح بیشتری دارد (تصویر ۶ و ۱۲).

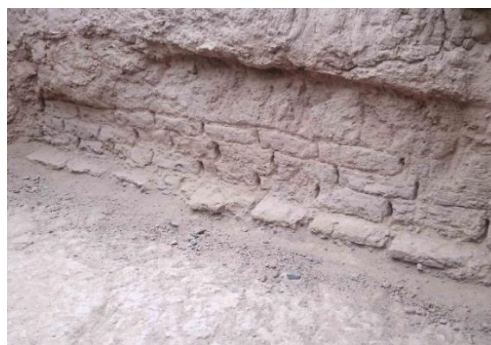
تصویر ۱۵: وضع دیوار داخلی آرامگاه. لایه شن زیر یک ردیف خشت پیش‌داده قرار دارد (مأخذ: نگارنده).

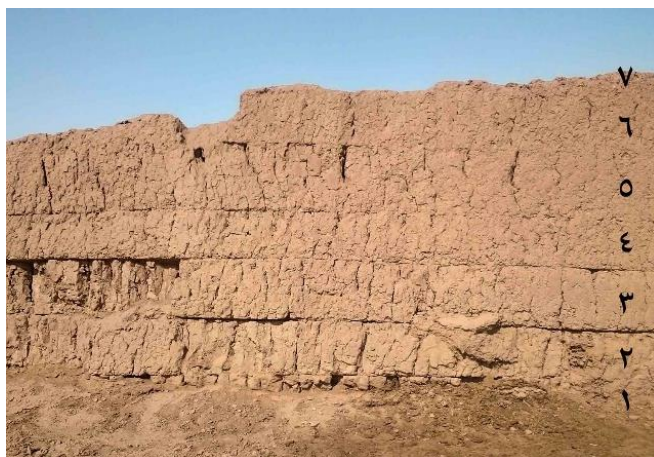
تصویر ۱۶: حصار چینه‌ای با ردیف‌های چینه قابل تفکیک (عکس از نگارنده).

و در بالاترین تراز در وضع فعلی به حدود ۶۵ س م می‌رسد. حصار مجموعاً با روی هم قرار گرفتن ۷ ردیف چینه با بلندای گوناگون، بین ۶۰ تا ۹۰ سانتی‌متر، ساخته شده است (تصویر ۱۶ و ۱۷). اکنون بلندترین قسمت حصار در جهت شمال غرب دیده می‌شود. بین چینه‌ها ملات گل با کاه کم به کلفتی ۴ سانتی‌متر قرار دارد. شش و نیم ردیف چینه حصار برجای است؛ اگر ردیف آخر را ۸۰ س م در نظر بگیریم، با احتساب ملات میان چینه‌ها، به بلندای نهایی حدود ۵۵۵ س م می‌رسیم. طرز ساخت حصار چینه‌ای به این نحو است که ابتدا ردیف نخست چینه به بلندای ۶۰ سانتی‌متر در سرتاسر طرح دایره گذاشته شده، و برای ایجاد تراز یک‌دست و ایجاد چسبندگی بیشتر یک لایه ملات گل روی چینه ردیف نخست کشیده می‌شد و چینه دوم گذاشته می‌شد. در ساخت باروهای دور شهر در شهرهایی مانند یزد و میبد و حصار قلعه‌ها از دو ردیف خشت بین چینه‌ها استفاده کرده اند اما از این سنت ساخت در دخمه استفاده نکرده اند.

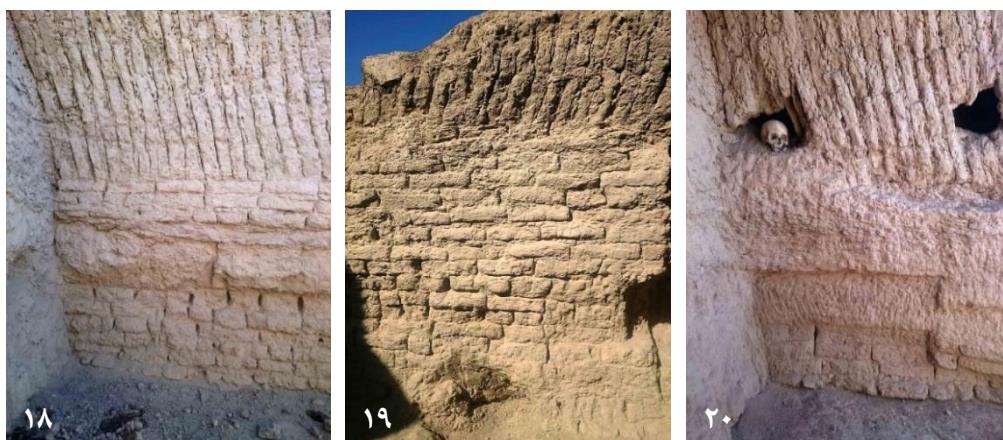
تصویر ۱۸ و ۱۹ و ۲۰: دیوار داخلی آرامگاه از چپ به راست، با سه ترکیب: خشت و چینه و خشت؛ خشت؛ خشت و چینه (مأخذ: نگارنده).

دیوارهای تشکیل دهنده فضاهای داخلی به ضخامت حدود ۵۷-۶۰ سانتی متر از نظر ساخت وضعی ناهمگن دارند. در وضع کنونی دست کم سه نوع دیوار از نظر ترتیب برهم قرار گرفتن مصالح تشخیص داده می شود. دیوارها در مقطع عمودی در دو جانب شاغول نیست و به سبب نوع ساخت و فرسایش پس و پیش رفتگی یافته است. دیوار نوع ۱، در بخش زیرین بر روی لایه شن، سه تا شش ردیف خشت چیده شده، پس از آن یک ردیف چینه به بلندای ۵۰ سانتی متر و کمی بیشتر کار شده و سپس دست کم چهار ردیف خشت تا پاکار طاق قرار گرفته است (تصویر ۱۸). دیوار نوع ۲، دیوار به طور کامل با خشت ساخته شده و با شیب از انتها شروع شده به جلوی اتاق می رسد (تصویر ۱۹). دیوار نوع ۳، دیوار از دو مصالح خشت در زیر و چینه در روی ردیف خشت بنا شده است (تصویر ۲۰). ابعاد خشت های به کار رفته در دیوارها اغلب ۲۵\*۲۵\*۵ و گاه ۲۶\*۲۶\*۵ سانتی متر یا خشت های شکسته همین قالب است.

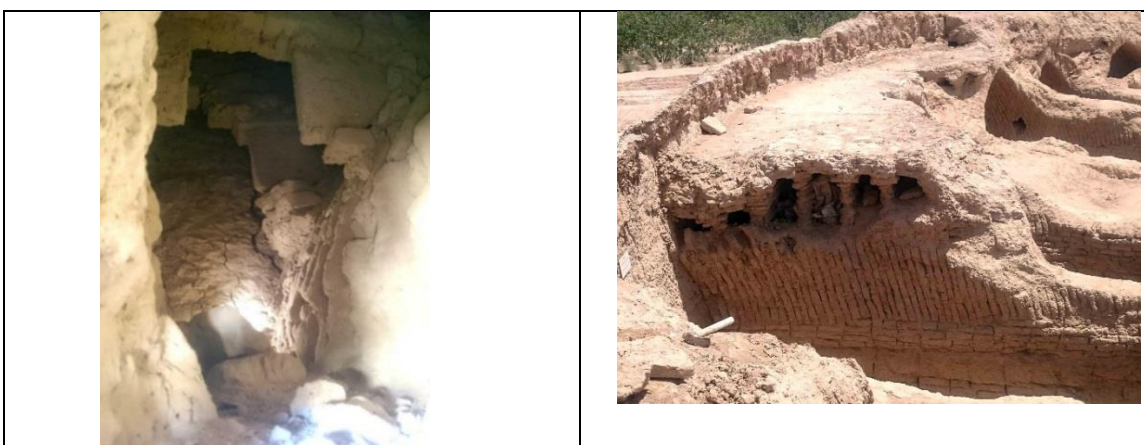
تصویر ۲۱: طاق ضربی و کنوسازی پشت طاق به‌صورت صندوقه‌ای با استفاده از دیوارک نیم‌خشتی (مأخذ: نگارنده). تصویر ۲۲: کنوسازی با استفاده از دیوارک تیغه (مأخذ: نگارنده).

طاق ضربی به ضخامت یک خشت (۲۵\*۲۵\*۵ سانتی متر) زده شده و از پاکار تا تیزه ضخامت یکسان دارد (تصویر ۲۱ و ۲۲). ردیف خشتها کمی مایل و خوابیده روی هم قرار می گیرند و حصار بیرونی نقش اسپر را برعهده دارد. در این حالت وزن عمودی طاق از مقطع نازک خشتها به هم منتقل می شود و تا پاکار به دیوار منتهی می شود، اما از طرف دیگر به سبب مایل بودن خشتها بر روی هم، بخشی از وزن به پهنای ردیف خشتها هم انتقال می یابد. در هنگام زدن طاق به این نکته توجه می شود که درزها روی هم قرار نگیرد؛ به این نحو در لرزشها و تکانها و ضربات نقاط ضعف کار به حداقل می رسد. پشت طاق فاصله بین خشتها زیاد می شود و برای گریز از چاک خوردن و در رفتن طاق از این راه، مابین خشتها «گاز» می گذاشتند. گاز تکه کوچک کوزه سفالی، آجر یا خشت است. پاکار طاقها به طور متوسط در انتهای فضاها و چسبیده

آرامگاه‌ها در یک طبقه هم‌کف ساخته شده‌اند. شواهد نشان می‌دهد، بر روی سقف به‌هم پیوسته آنها، که گرداگرد چرخیده، پشت بام مسطح شکل می‌گرفت. بخش‌های کوچکی از سطح پشت بام و مقادیر قابل توجهی از اجزای زیرین آن برجای مانده است. یک طرف پای کار هر طاق ضربی و طاق مجاور بر روی دیوار مشترک میانی قرار می‌گیرد و مابین طاق‌ها فاصله نسبتاً زیادی بوجود می‌آید. تا رسیدن به سطح پشت بام، فاصله بین دو طاق را نمی‌توان پُر کرد، بلکه تمهیدی برای سبک‌سازی نیاز به قرار ذیل نیاز است (تصویر ۲۱ و ۲۲ و ۲۳ و ۲۴):

**ب.** ساخت کُنوی صندوقه‌ای برای سبک کردن پشت طاق‌ها. کُنوبندی به دو نحو انجام شده است: یکی با دیوارک‌های نیم‌خشت و دیگر با دیوارک‌های تیغه‌ای. پس از ساخت دیوارک‌های کوتاه به فاصله ۳۰-۳۵ سانتی‌متر از یکدیگر و به موازات هم، که عمود به شت طاق‌هاست، روی دیوار خشت‌های خوابیده به‌صورت پیش‌داده درآمده و در خشت‌های سوم به‌هم می‌رسند و یک لایه خشت برای ایجاد سطح نهایی پشت بام فرش می‌شود.

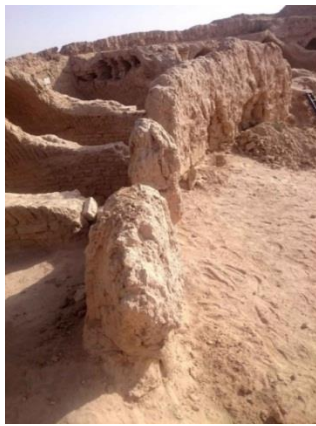
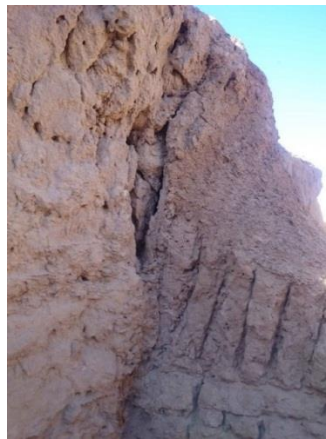
تصویر ۲۶: دیوار چینه‌ای جلوی آرامگاه‌ها، رو به حیاط (مأخذ: نگارنده). تصویر ۲۵: اتصال دیوار چینه‌ای به طاق ضربی آرامگاه (مأخذ: نگارنده).

حیاط به تبعیت از کل بنا تهرنگ گرد دارد. بقایای موجود نشان می‌دهد که دیواری چینه‌ای در جلوی اتاق‌ها، جداره حیاط را تشکیل می‌داد (تصویر ۲۵ و ۲۷ و ۲۸). دیوار مذکور ۶۱ تا ۶۷ سانتی‌متر کلفتی دارد و از بلندای دیوار در وضع حالیه حدود ۲۰۰ سانتی‌متر باقی مانده، اما از بلندای اولیه آن شواهدی در دست نیست. عقلاً می‌توان پنداشت دیوار تا بالای طاق و هم‌تراز پشت‌بام ادامه می‌یافت. این دیوار گرد، که ظاهراً دورتادور حیاط را احتمالاً بطور متوالی و بی‌انقطاع دور می‌زند، در ضلع غرب بهتر از دیگر جهات باقی مانده است. دیوار به سبب چینه‌ای و جدا بودن به خوبی قابل تشخیص و تفکیک از دیوار خشتی آرامگاه‌هاست (تصویر ۲۸) و برخلاف همه دیوارهای دیگر، زیر آن لایه‌ی شن پهن نکرده اند. دو روزن کوتاه در جلوی آرامگاه‌های شماره ۳ وجود دارد که البته معماری ویژه‌ای ندارد و محتمل است که بعدها در دیوار کنده و باز کرده باشند.

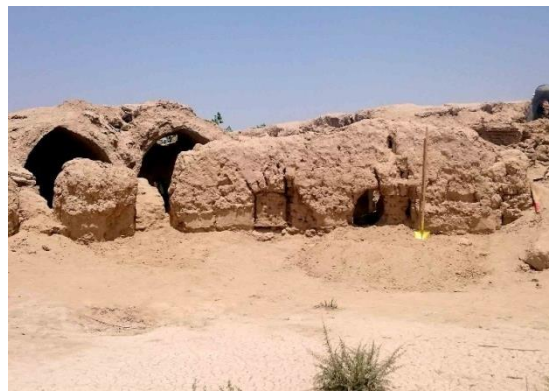
تصویر ۲۷: دیوار جلوی آرامگاه‌ها از داخل حیاط. سرچرهای خشتی مابین آرامگاه‌ها در خرابی‌های دیوار چینه‌ای پیداست (مأخذ: نگارنده).

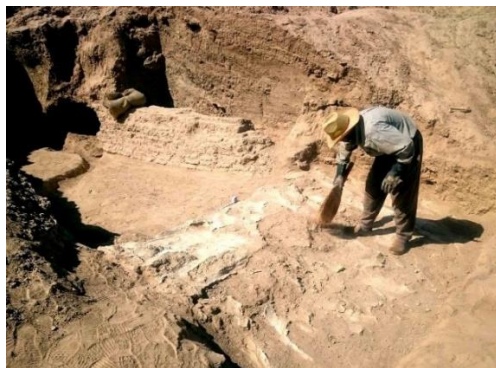
تصویر ۲۹: کف سنگی اندود شده و شیب‌دار کنار دیوار حیاط (مأخذ: نگارنده).

بررسی ترازها و نقشه‌های تهیه شده نشان می‌دهد که تراز کف‌های دخمه اختلاف فاحش و معناداری با یکدیگر ندارند. حتی کف بیرون نیز نزدیک به تراز کف داخل است. شاید دلیل اصلی اختلاف تراز کم کف‌ها تسهیل در رفت و آمد برای بردن اجساد مردگان بوده است. کف بیرون دخمه نسبت به حیاط داخلی ۳۰ تا ۵۰ سانتی‌متر بالاتر است و کف اتاق ۱۰ تا ۳۰ سانتی‌متر بلندتر از کف حیاط است. کف حیاط را متغیر ساختند، به این نحو که کف در کناره‌های دیوار بلندتر است و سطح ابتدا با شیب تند و در ادامه با شیب ملایمی به میان حیاط منتهی می‌شود. کف آرامگاه‌ها همه خاکی است و اندود یا فرش کف ندارد. کف حیاط به این نحو است که در در زیر کار سنگ‌های لاشه بزرگ و متوسط کار شده و روی سنگ‌ها را با اندود سفید رنگ ظاهراً گچی<sup>۱</sup> با ضخامت نسبتاً زیاد پوشانده اند. این نحوه کف‌سازی به فاصله دو متر از دیوار کناری حیاط، که خاک‌برداری شده، دیده می‌شود (تصویر ۲۹) و به احتمال همه سطح نیز چنین پوششی داشته است. دلیل این نوع کف‌سازی این بوده که مطابق آموزه‌های زرتشتی، خونابه و باقی نجاسات جسد به خاک نرسد و آن را آلوده نسازد.
